**DECRETO DEL PRESIDENTE DEL CONSIGLIO DEI MINISTRI**  
**5 maggio 2011.**

**Approvazione del modello per il rilevamento  
dei danni, pronto intervento e agibilità per edifici  
ordinari nell'emergenza post-sismica e del relativo  
manuale di compilazione.**

**Manuale per la compilazione della scheda di 1° livello  
di rilevamento danno, pronto intervento e agibilità  
per edifici ordinari nell'emergenza post-sismica (AeDES)**

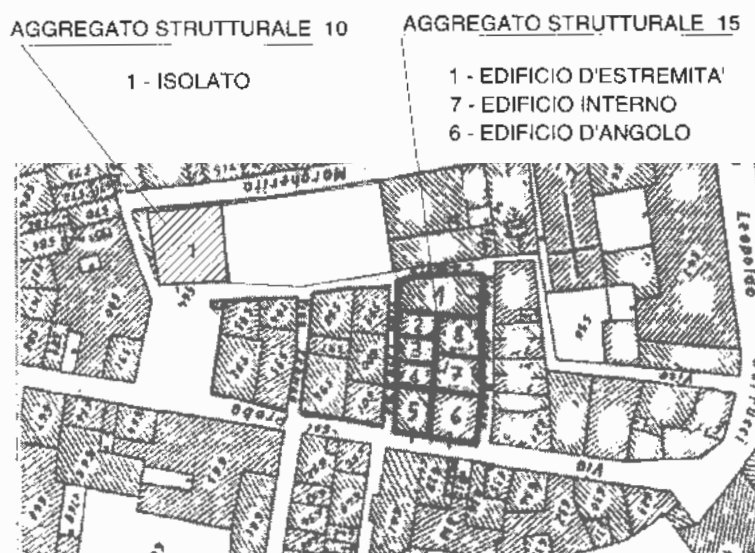
**Figura 2.1**

Esempio di identificazione di aggregati ed edifici su *foglio catastale* ed indicazione della *posizione* di alcuni edifici

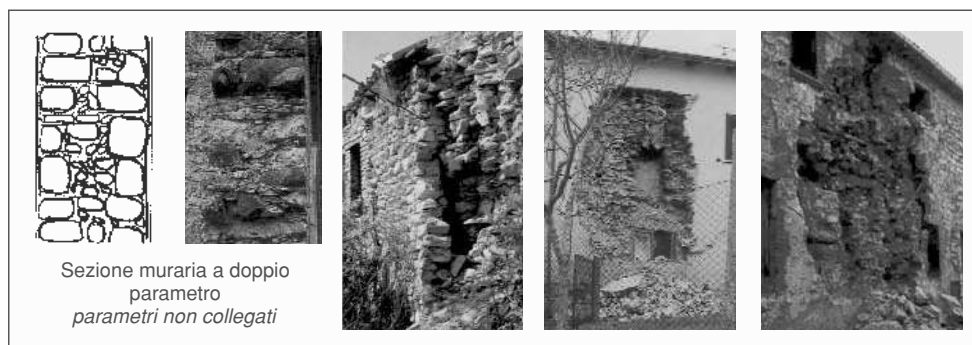
**Figura 3.2**

Ps: sezione a paramenti con elementi scollegati o male ammorsati, come evidenziato da crolli rovinosi provocati da sisma

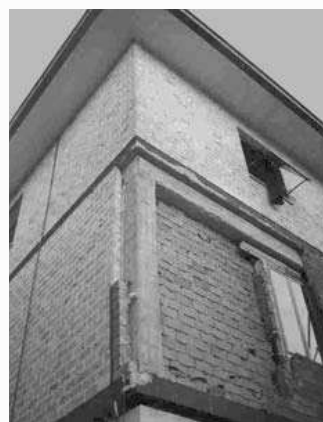
Figura 3.8

- tamponature disposte esternamente alla maglia strutturale (Fig. 3.8);

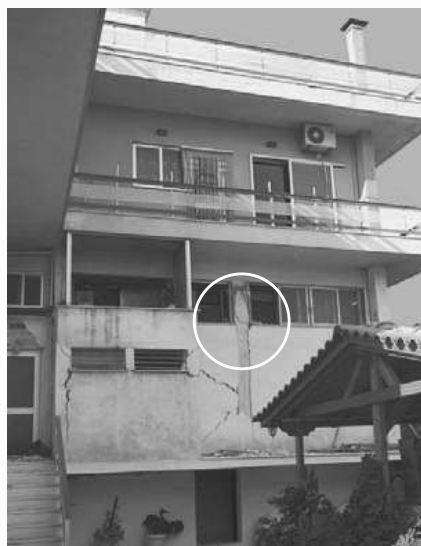
Figura 3.9

- presenza di pilastri tozzi, dovuti alla presenza di tamponature che non riempiono la maglia strutturale (per esempio per compresenza di finestre a nastro, Fig. 3.9), oppure a conformazioni strutturali irregolari come fondazioni a quote sfalsate, solai sfalsati, etc.

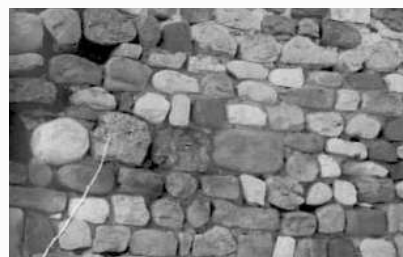
*Assisi: ciottoli di varia natura con tessitura ordinata \*\****Con Ricorsi (C.R.)**

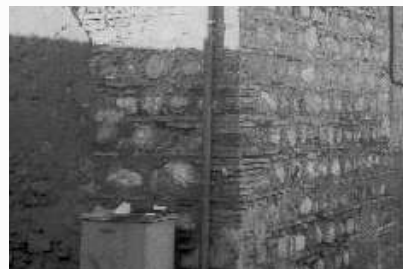
*Cast. dei Sauri (FG): muratura di pietrame con ricorsi laterizi*

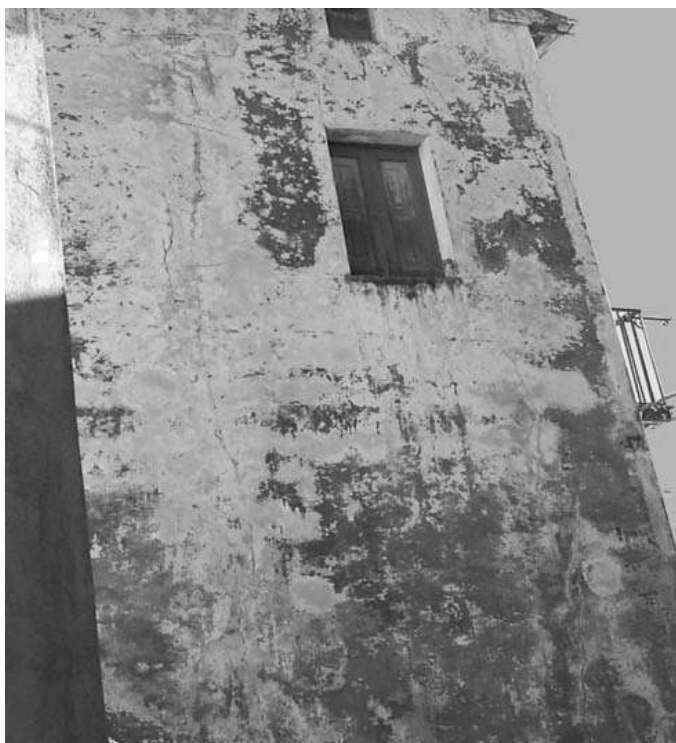
**Figura 4.2**

Lesioni verticali alla fascia fra le due aperture (tipo1) e lungo la connessione al muro trasversale a sinistra (tipo 6).  
Livello del danno: D1  
(Tortora, CS, 1998)

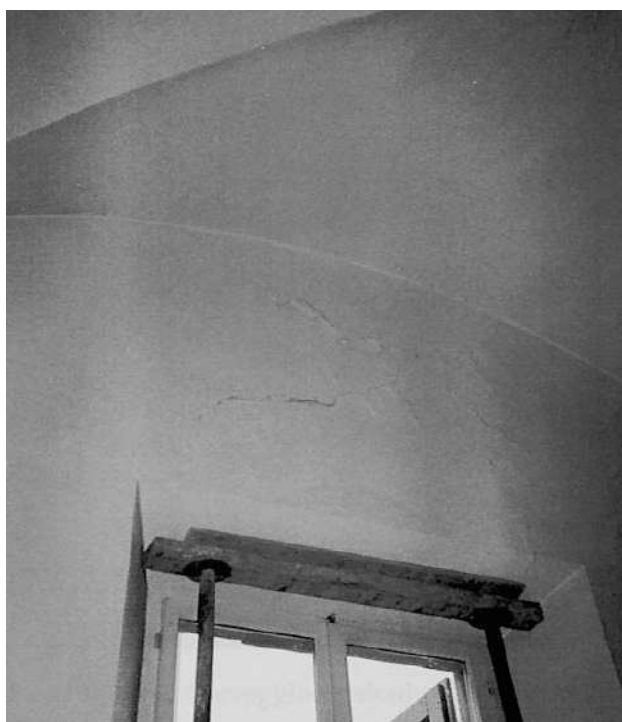
**Figura 4.3**

Lesione in corrispondenza all'architrave verticale (tipo1) e diagonale (tipo2); puntellamento cautelativo.  
Livello del danno: D1  
(Correggio, RE, 1996)

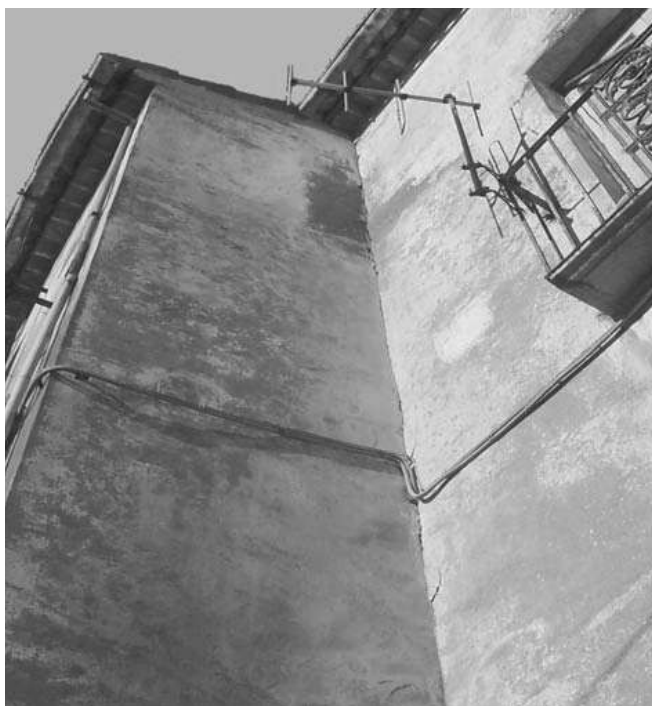
**Figura 4.4**

Lesioni verticali lungo la connessione dei due corpi di fabbrica (tipo 6). Livello del danno: D1 (Tortora CS, 1998)

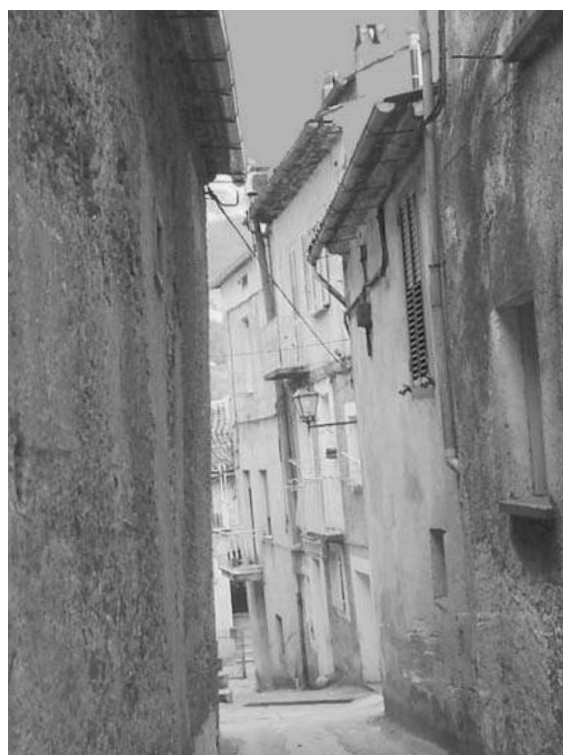
**Figura 4.5**

Fuori piombo preesistenti in un antico centro storico. Livello del danno preesistente per l'edificio: D1

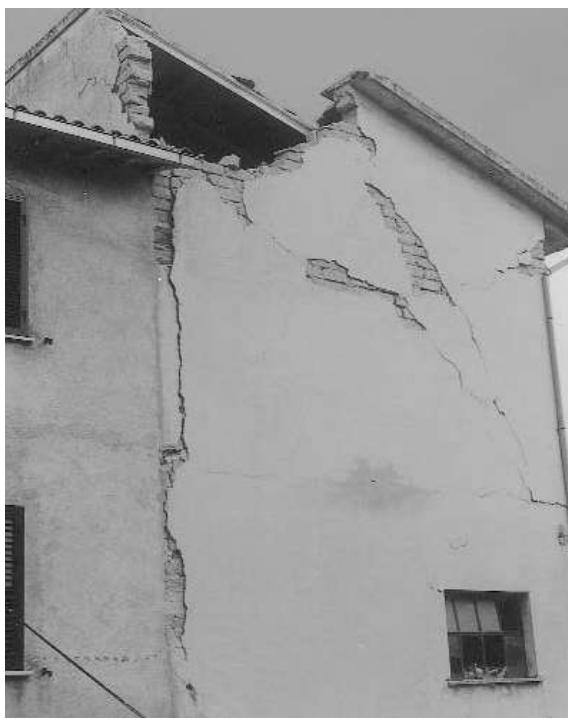
**Figura 4.6**

Lesioni verticali con distacco dall'edificio adiacente (tipo 7); lesioni diagonali (tipo 3) ed orizzontali al livello del solaio (tipo 11); crollo parziale della copertura e delle murature di appoggio della copertura. Livello del danno: D2-D3 alle strutture verticali dei piani inferiori; D4-D5 alle pareti superiori e alla copertura. (Busche, PG, 1998)

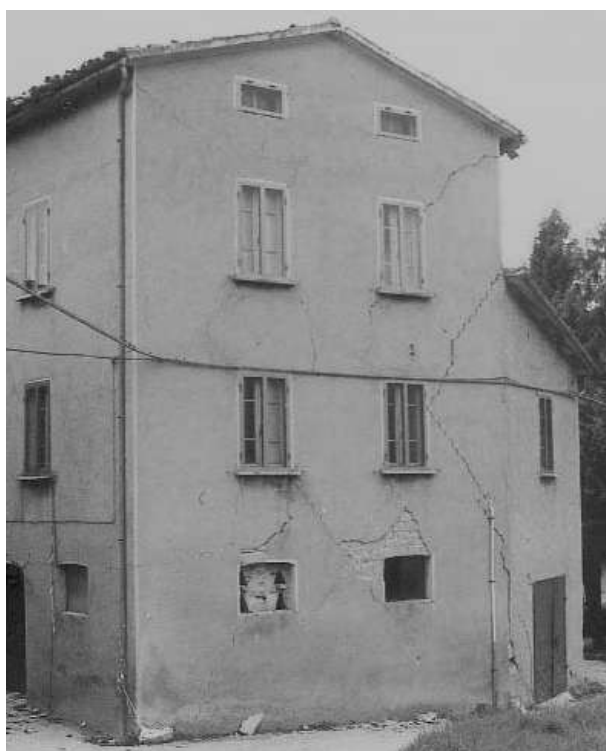
**Figura 4.7**

Lesioni verticali (tipo 1) e diagonali (tipo 3) estese a quasi tutta la parete; lesione quasi orizzontale (tipo 11) a livello di sottotetto. Livello del danno alle pareti: D3 esteso all'intera parete. (Busche, PG, 1998)

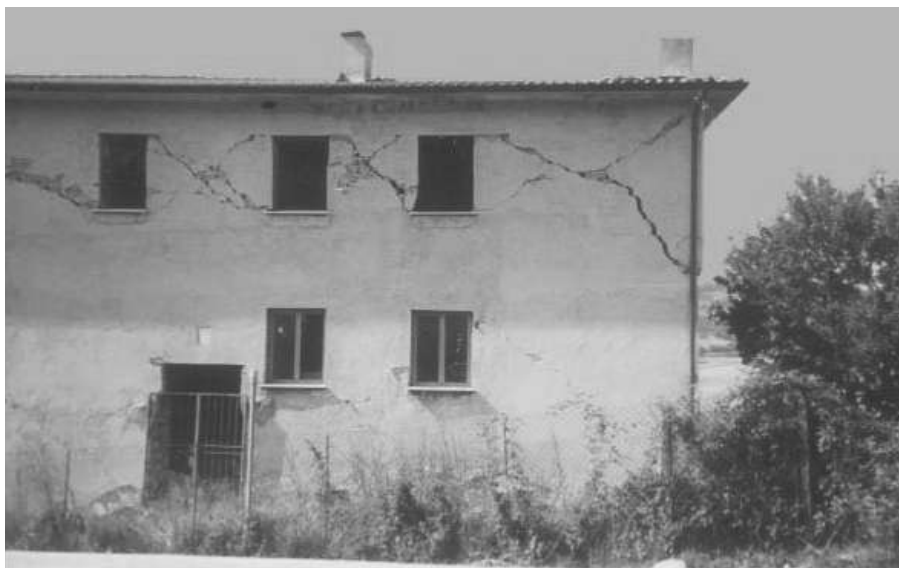
**Figura 4.8**

Lesioni diagonali dei maschi murari del secondo piano (tipo 3) collegate a lesioni orizzontali (tipo 1); verso destra si nota la formazione di un grosso cuneo di muratura dislocata di oltre 10 cm. Livello del danno: D4.

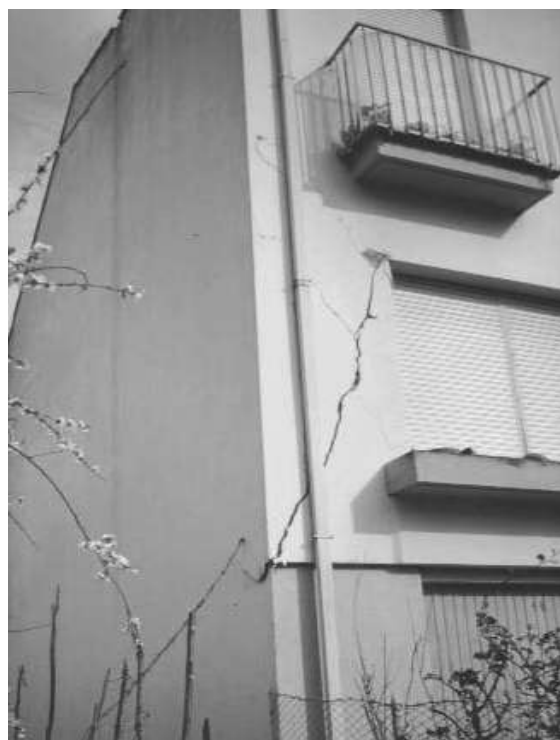
**Figura 4.9**

Lesione diagonale (tipo 3) in un maschio murario, con dislocazione alla base. Livello del danno: D3 tendente a D4 (Fabriano, 1997)

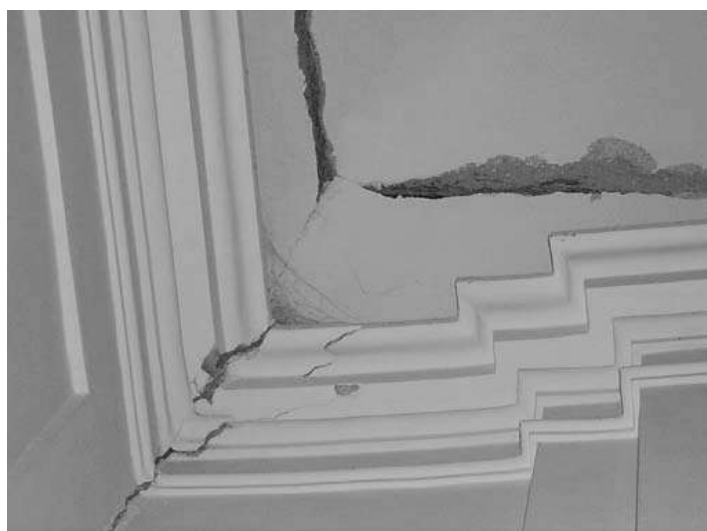
**Figura 4.11**

Lesione interna con  
distacco delle pareti  
ortogonali in  
corrispondenza al  
loro spigolo (tipo 7)  
Livello del danno:  
D2-D3  
(Tortora, CS, 1998)

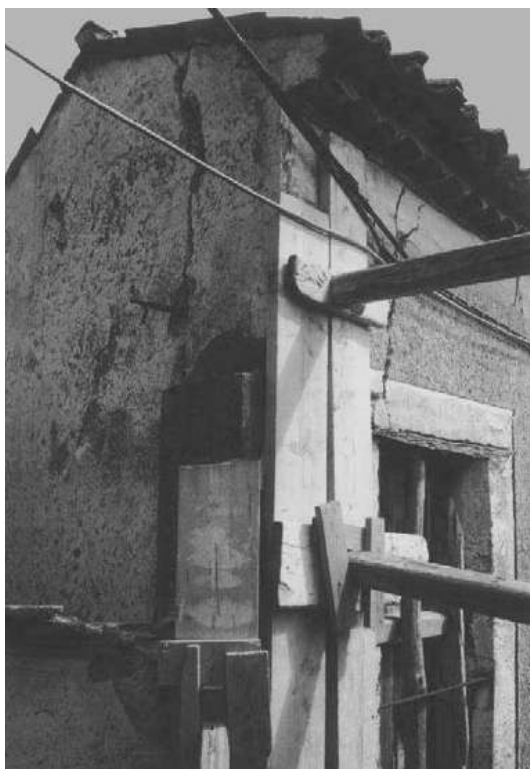
**Figura 4.12**

Lesioni verticali da distacco (tipo 7) su due pareti ortogonali, con distacco completo di un cantonale.

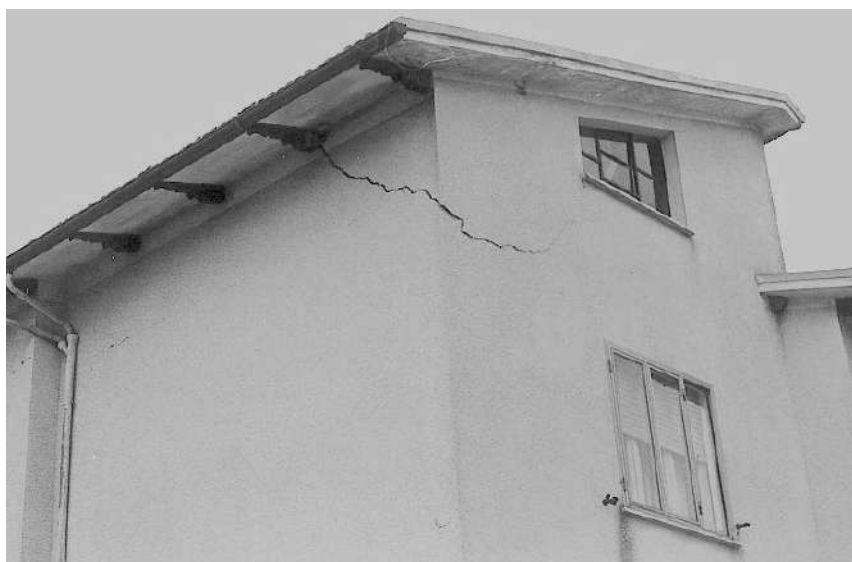
**Figura 4.13**

Lesione con distacco di spigolo sottotetto (tipo 9)

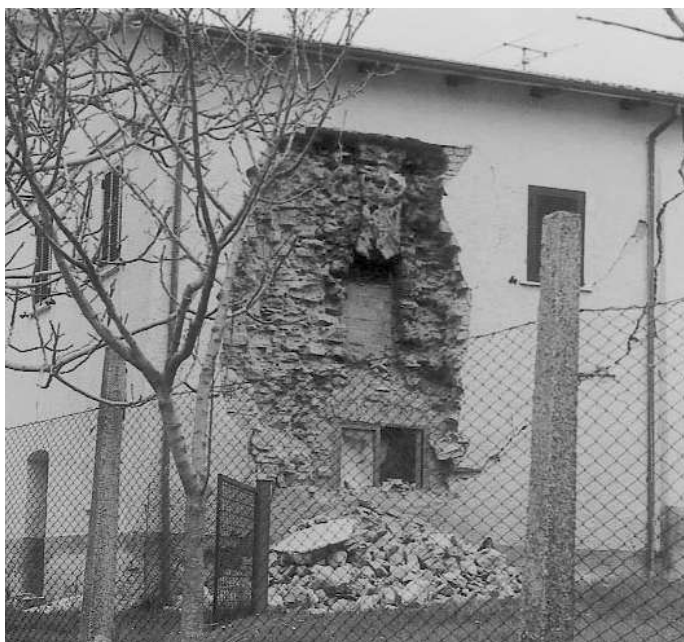
**Figura 4.14**

Crollo parziale di muratura a sacco in corrispondenza di vecchie aperture, per distacco esteso del paramento esterno (tipo 12); a destra si sviluppa una grave lesione diagonale (tipo 3) con dislocazione di diversi cm di buona parte della parete.  
Livello del danno: D4 (Busche, PG, 1996)

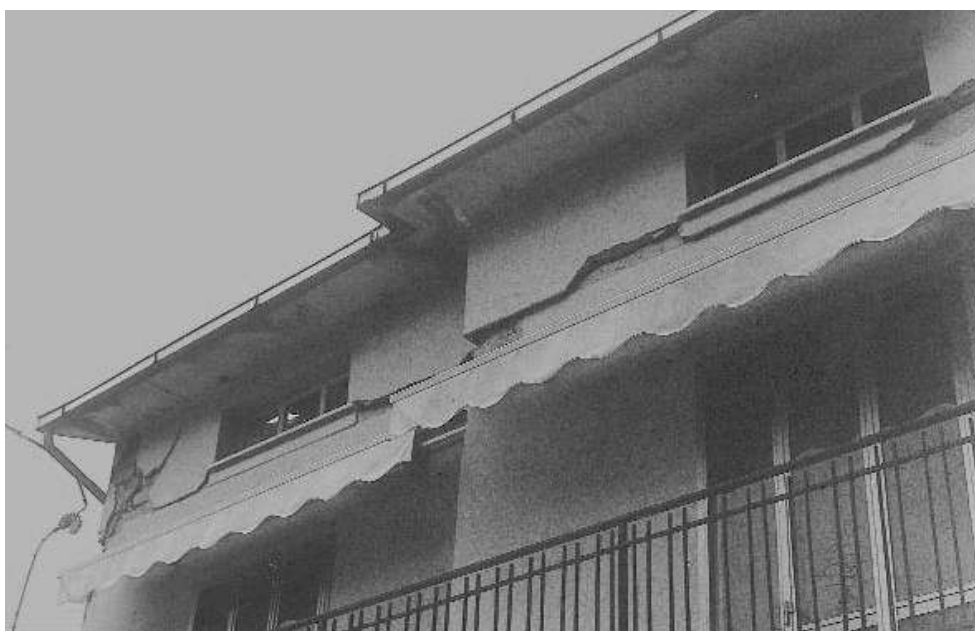
**Figura 4.15**

Grave dislocazione a livello del cordolo di sottotetto per spinta della copertura in cemento armato (tipo 12; la lesione si presenta simmetricamente sulla parete esterna parallela opposta); lesione angolare (tipo 9).  
Livello del danno: D4-D5 (Busche, PG, 1998)

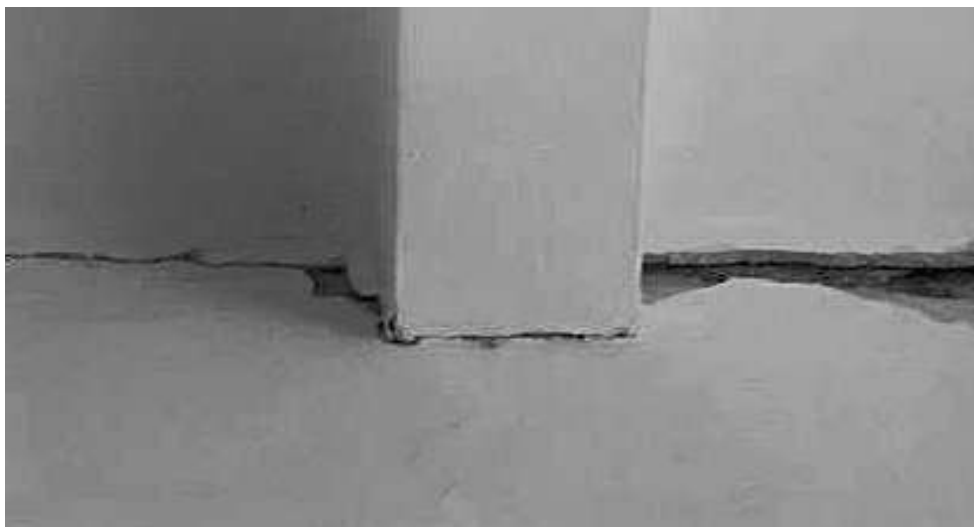
**Figura 4.16**

Vista dal basso del distacco fra solaio in legno e parete con inizio di sfilamento della trave.

Livello del danno alle strutture orizzontali: D2-D3  
(Treia, 1998)

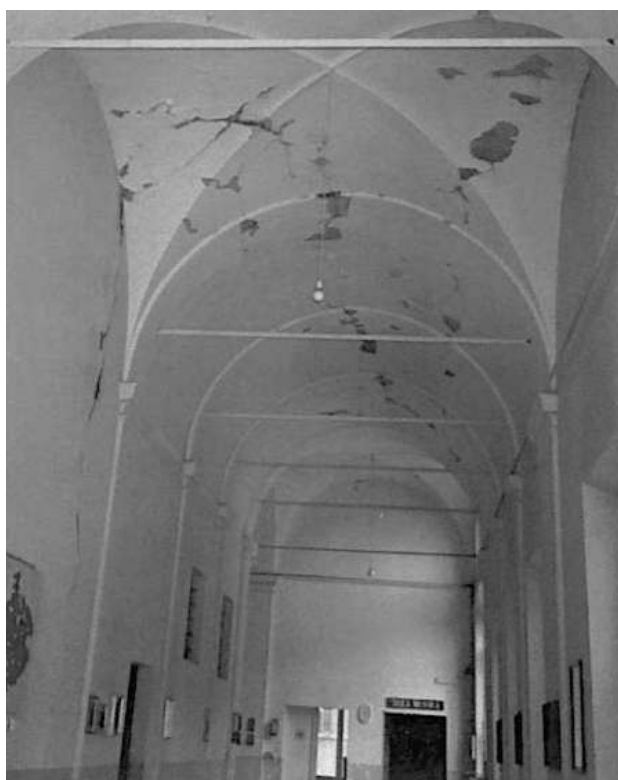
**Figura 4.17**

Lesioni su volte di mattoni in foglio dotate di catena.

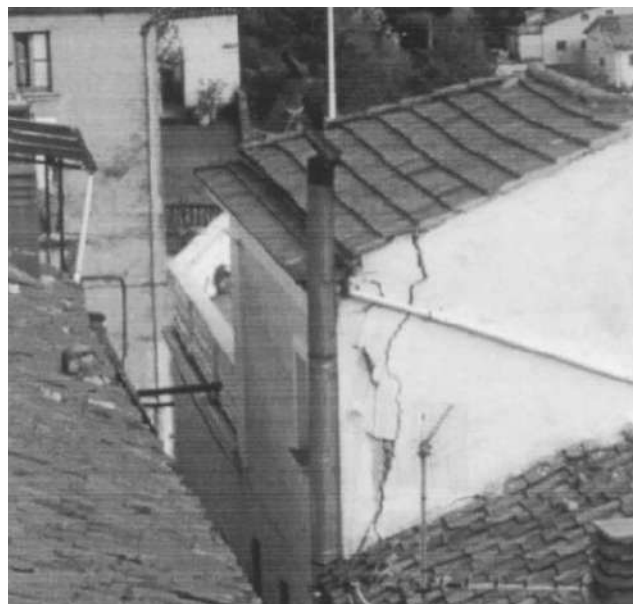
**Figura 4.19**

Gravissima lesione verticale (tipo 7), con incipiente ribaltamento della facciata.

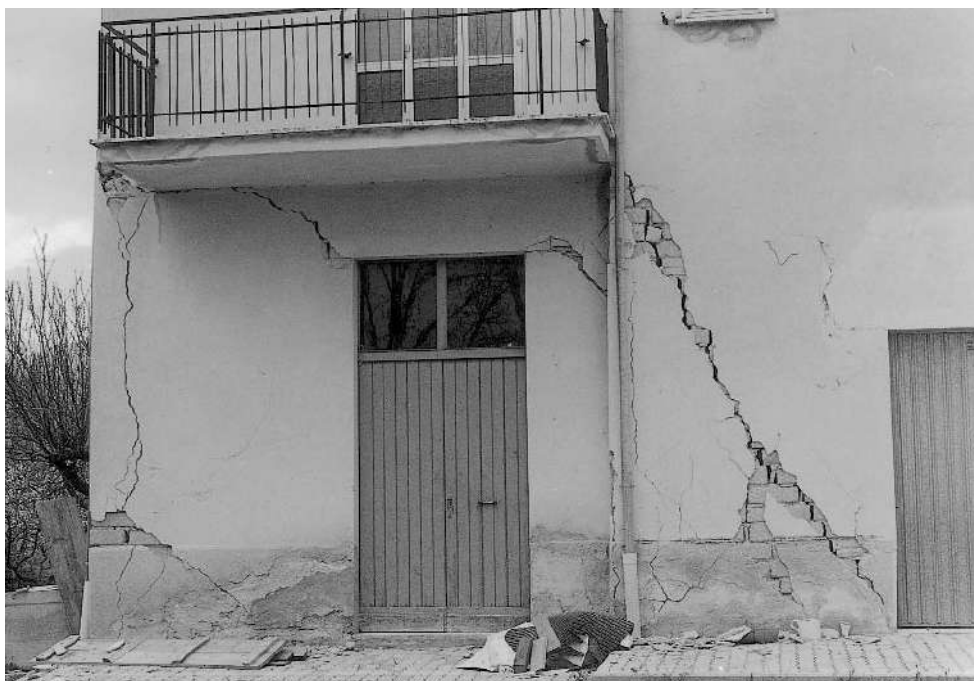
**Figura 4.20**

A sinistra lesioni verticali da distacco (tipo 7); lesione diagonale (tipo 3) sul maschio tra le due porte.  
La muratura è in blocchi di tufo.  
Livello del danno alla parete: D3

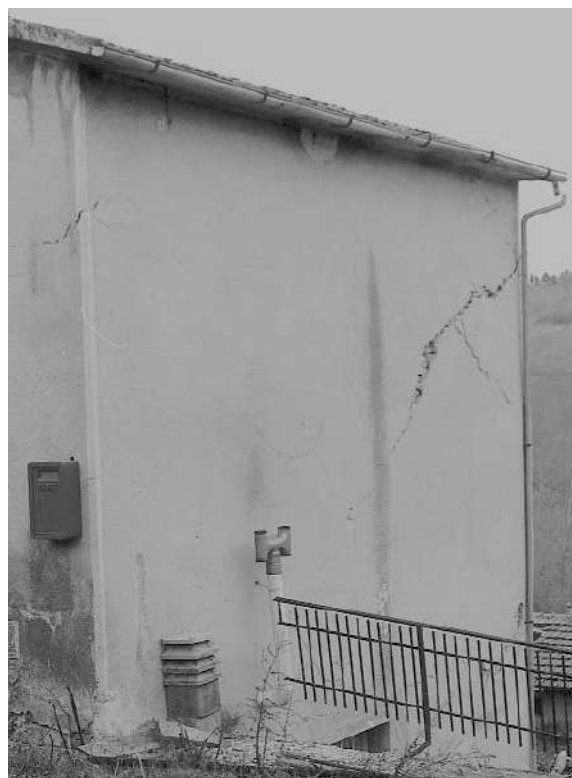
**Figura 4.21**

Lesioni diagonali (tipo 3) associate ad un meccanismo di ribaltamento fuori del piano, con notevole fuori piombo.  
Livello del danno: D4  
(Grello, PG, 1998)

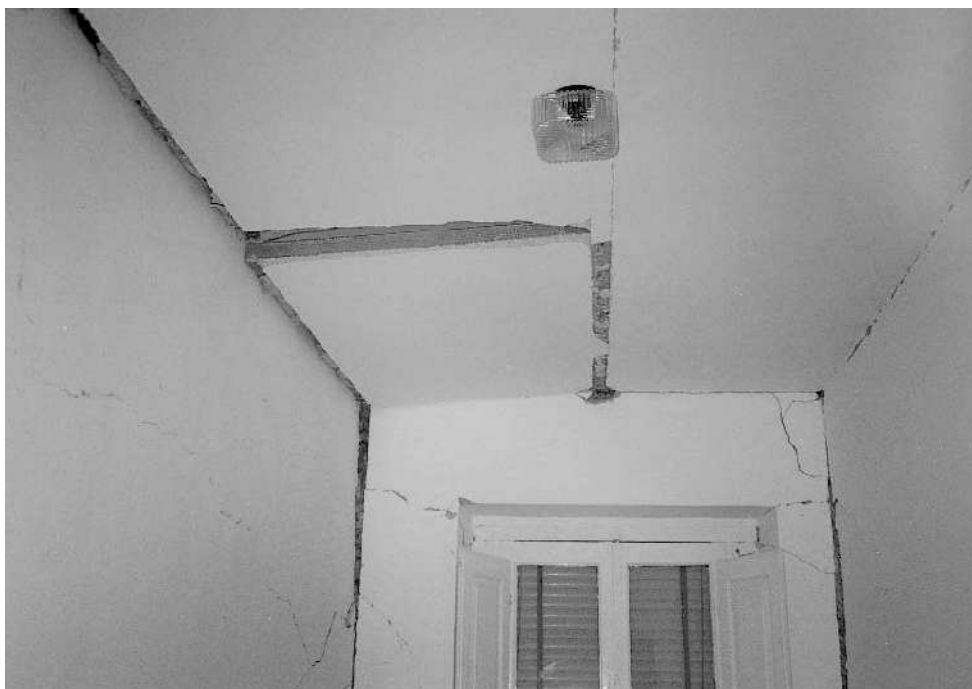
**Figura 4.22**

Dissesto del solaio per separazione dalle pareti e conseguente perdita di appoggio dei tavelloni.

Danno alle strutture verticali: D4

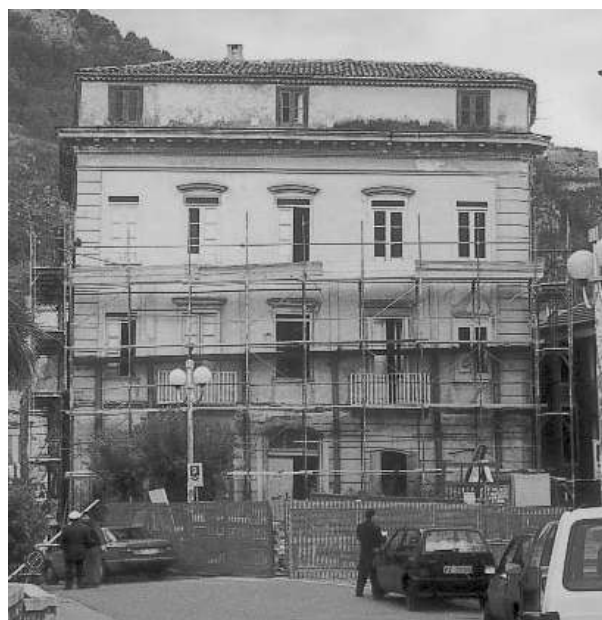
**Figura 4.23**

Fuori piombo di circa 8% dell'intero edificio, collegato a dissesto preesistente del terreno per presenza di corona di frana.

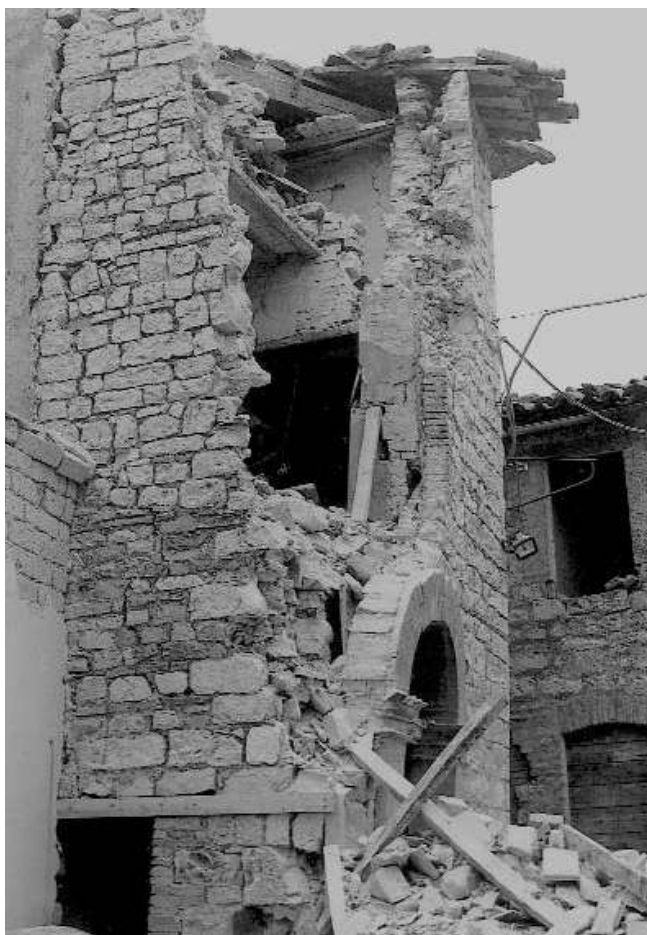
**Figura 4.24**

Crollo parziale di muratura e copertura. Livello del danno alla parete: D4-D5. Livello del danno alla copertura: D4-D5 (Busche, PG, 1998)

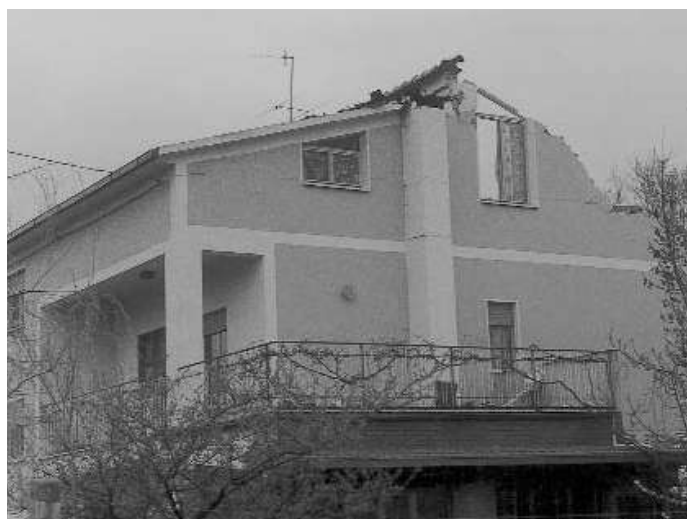
**Figura 4.25**  
Crollo parziale di una copertura in travetti di cemento armato e tavelloni senza caldana. Livello del danno alla copertura: D4-D5

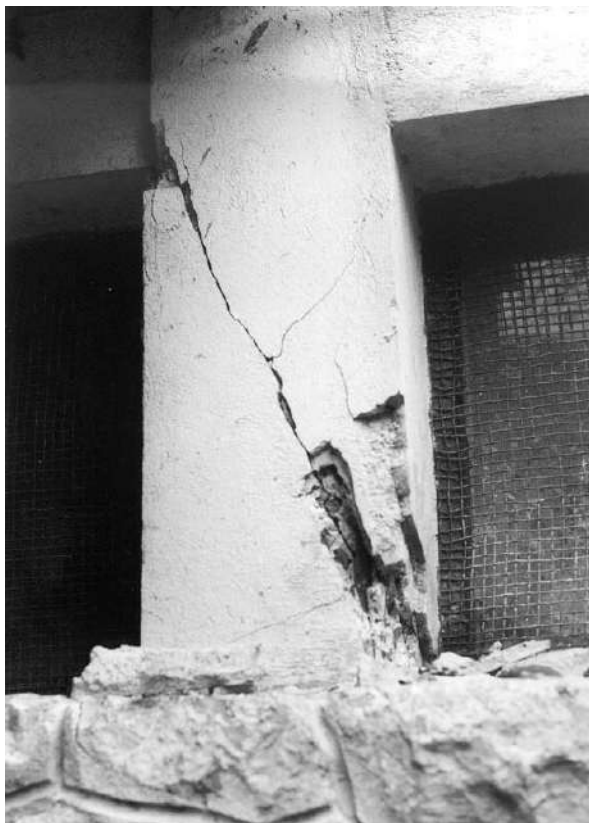
**Figura 4.26**  
Lesione di rottura a  
pressoflessione e taglio  
in un pilastro tozzo.  
Livello del danno:  
D3, prossimo a D4  
(Castelluccio Inferiore, PZ, 1998)

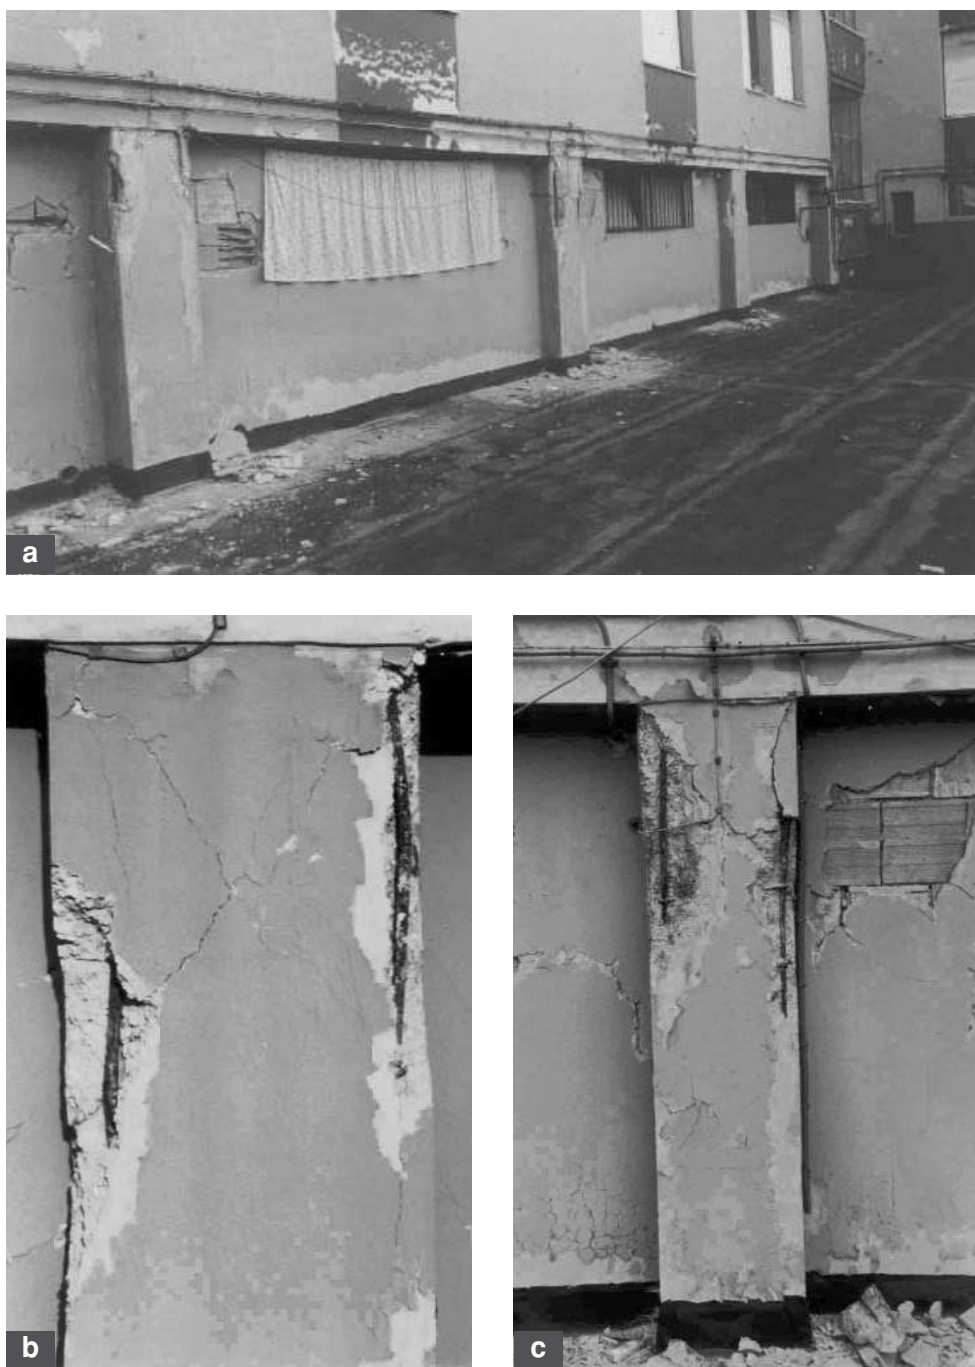
**Figura 4.27**

Lesioni in una serie di pilastri favorite da presenza di fenomeni di ossidazione e da deficienza di staffe.

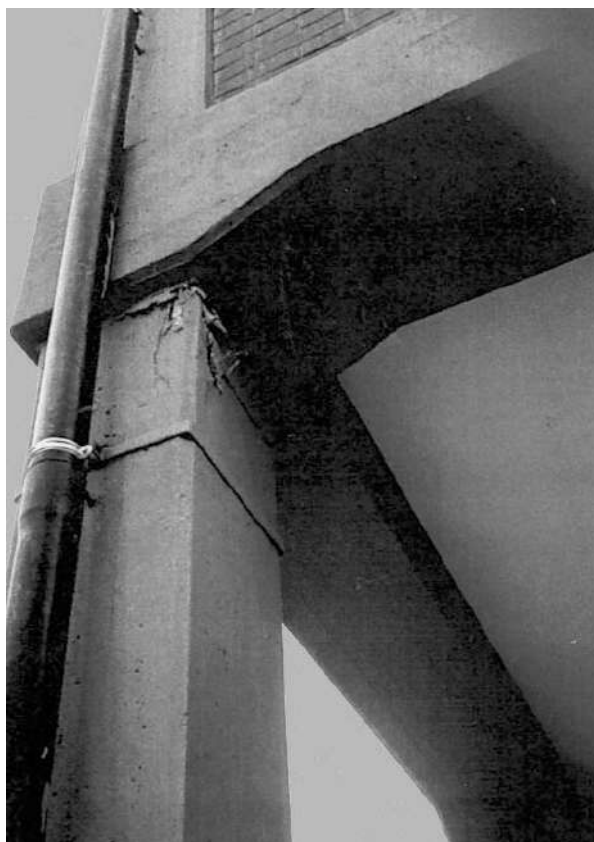
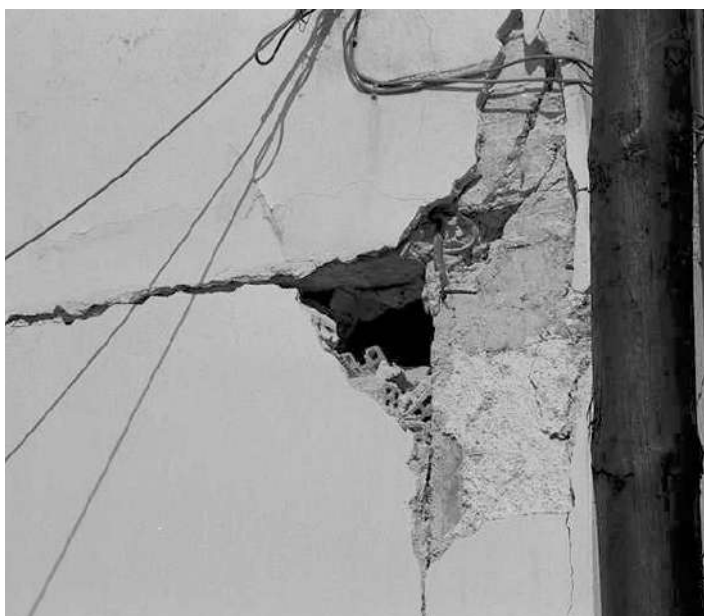
**Figura 4.29**

Espulsione di copriferro in testa al pilastro, accompagnata da lievi lesioni verticali.  
Livello del danno: D2-D3  
(Bagnolo, RE, 1996)

Danno al nodo e all'attacco del pilastro con espulsione del materiale fino al nucleo.  
Livello del danno alle strutture verticali: D4  
(Atene, 1999)

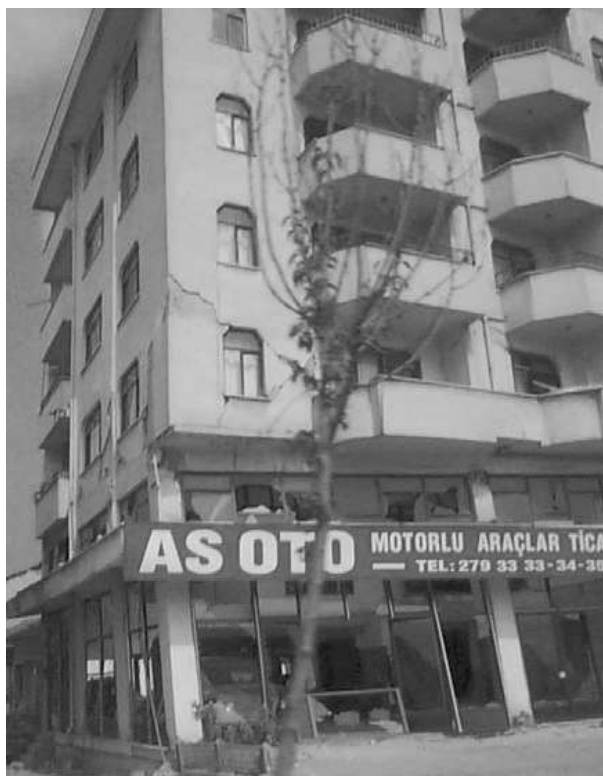
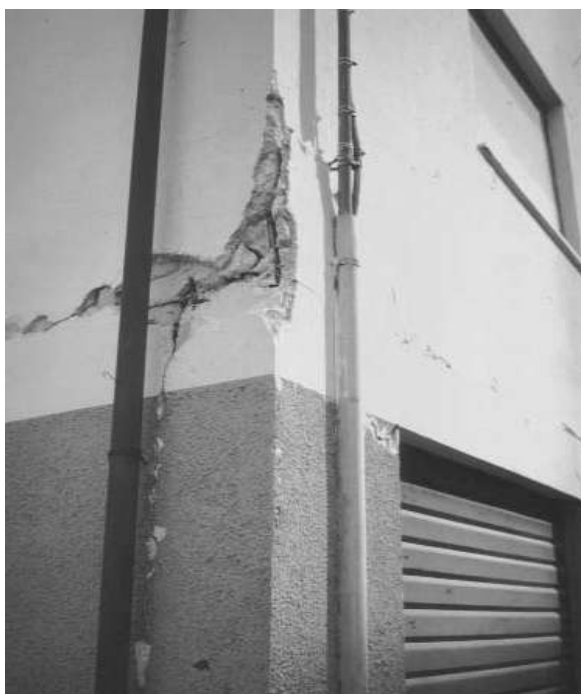
**Figura 4.31**

Danno gravissimo ad edificio con struttura a telai in cemento armato; fuori piombo e formazione di cerniere plastiche in testa e al piede di gran parte dei pilastri del piano terra. Livello del danno: D4-D5 (Turchia, 1999)

Danno all'attacco di un pilastro in corrispondenza della ripresa di getto; espulsione di materiale, lesione orizzontale e inizio di sbandamento delle barre. Livello del danno alle strutture verticali: D3 (Fabriano, 1997)

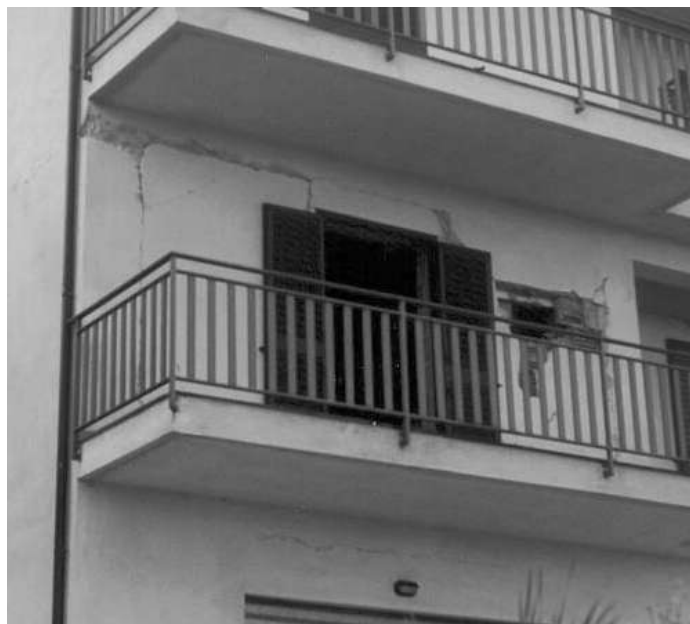
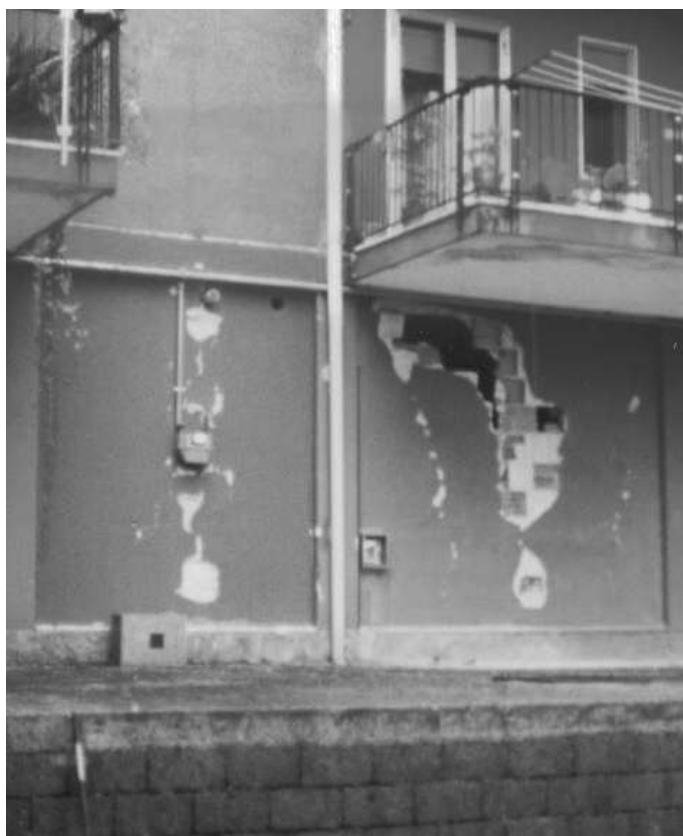
**Figura 4.33**

Lesioni orizzontali e verticali alla tamponatura, per distacco dalla struttura principale; crollo parziale della tamponatura fra le due porte. Livello del danno alle tamponature: diffuso D2, localmente D4.

Lesioni gravi in tamponature deboli. Livello del danno alle tamponature: D4 (Umbria, 1997)

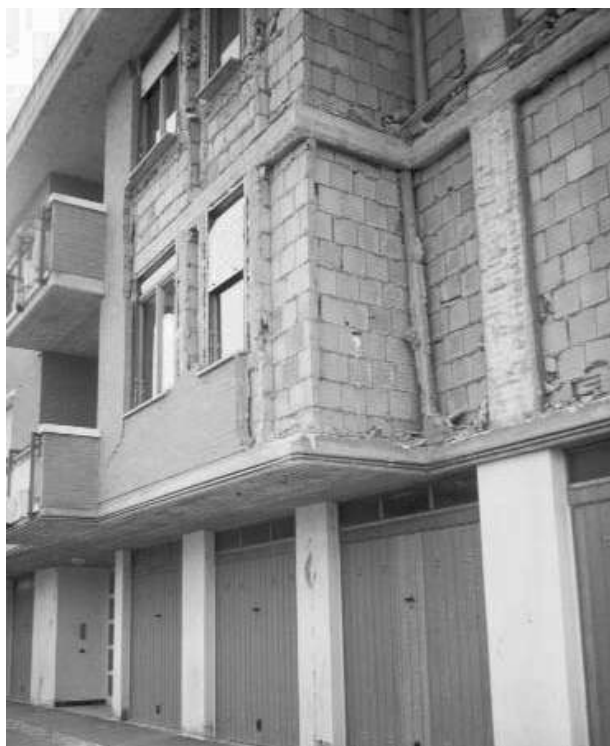
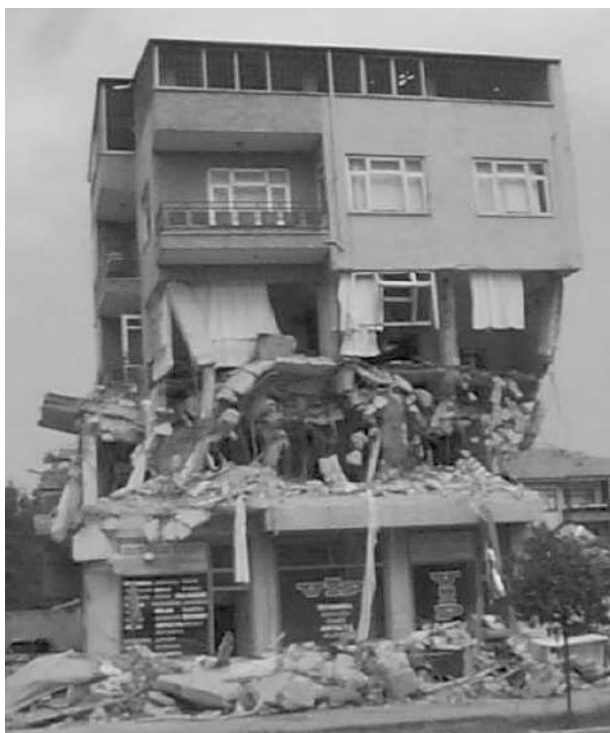
**Figura 4.34**  
Ribaltamento totale di  
cortine in mattoncini non  
collegate alla struttura  
principale.  
Livello del danno per le  
tamponature: D4  
(Fabriano, 1997)

**Figura 4.35**  
Danno gravissimo a  
struttura a telaio di cemento  
armato, con distruzione di  
parte dei pilastri del primo  
piano e del solaio del  
secondo.  
Livello del danno: D4-D5  
(Turchia, 1999)

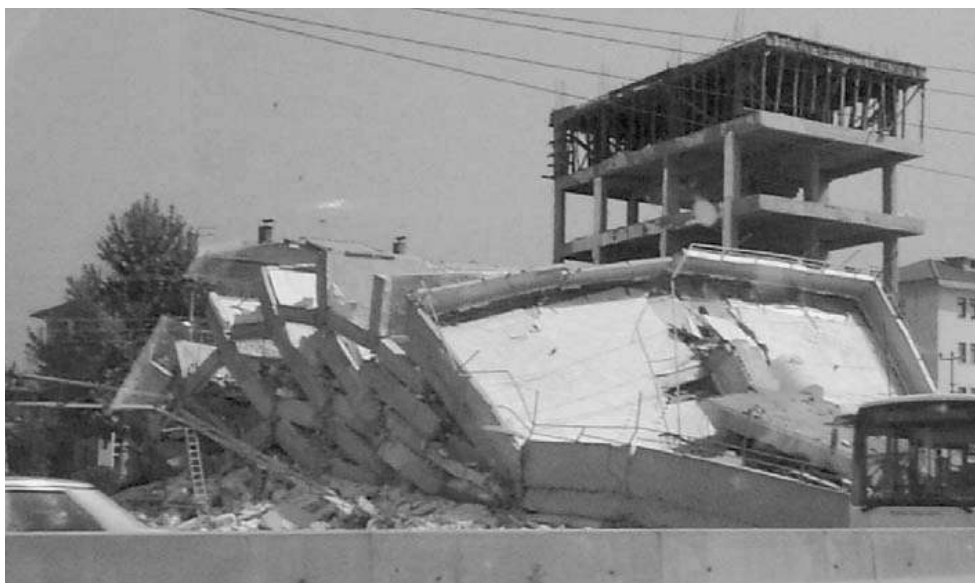
**Figura 4.36**

In primo piano, crollo completo (pancake) di edificio in cemento armato, della stessa tipologia di quello in costruzione visibile in secondo piano. Livello del danno: D5 (Turchia, 1999)

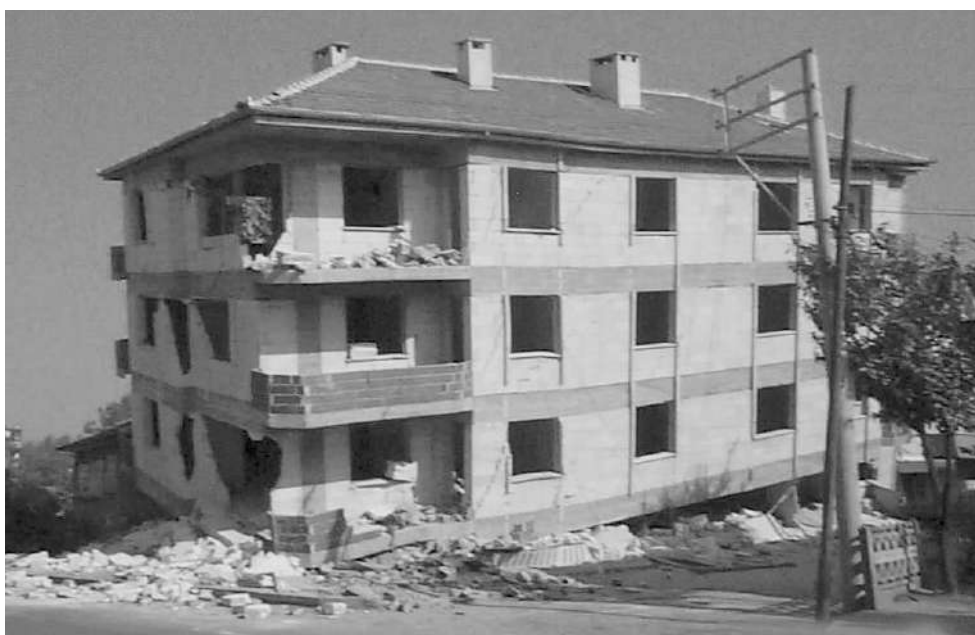
**Figura 4.37**

Collasso per cedimento del piano terra "soffice". Livello del danno: D5 (Turchia, 1999)
